## TEHNIČNO POROČILO

za sanacijo plazju pod in nad stanovanjsko hišo Menhart in stabilizacijo hiše Pesnica 54 f

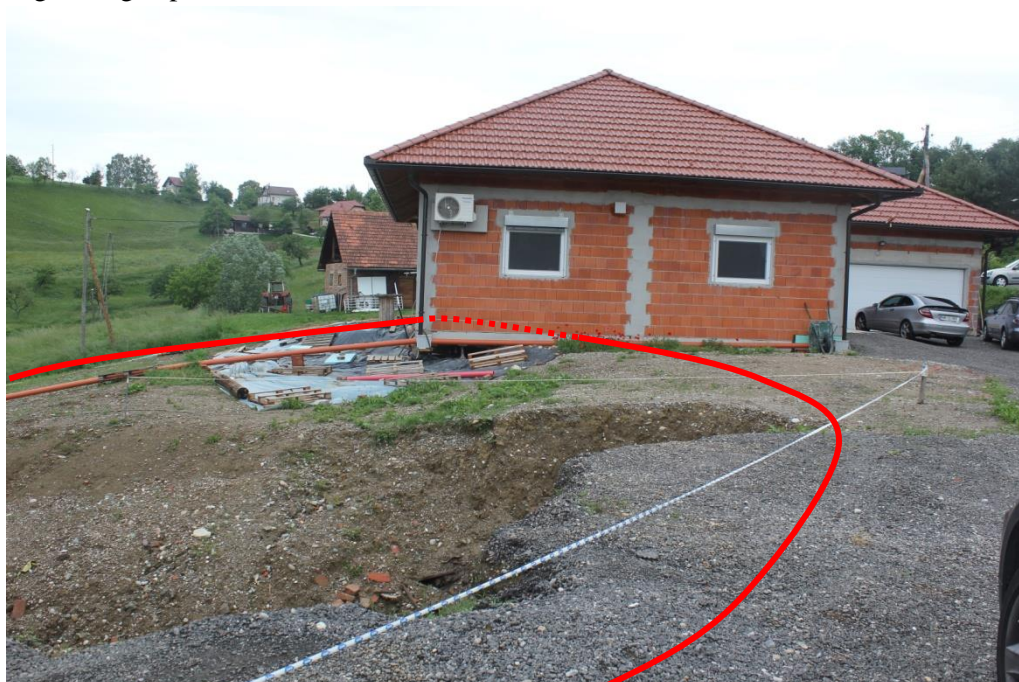
*Pogled proti stanovanjski hiši, kjer se vidi odmik terena pod objektom in linija odlomnega roba.*

Linija odlomnega roba je na terenu jasno vidna, plazina se je aktivirala diagonalno preko vogala hiše proti cesti

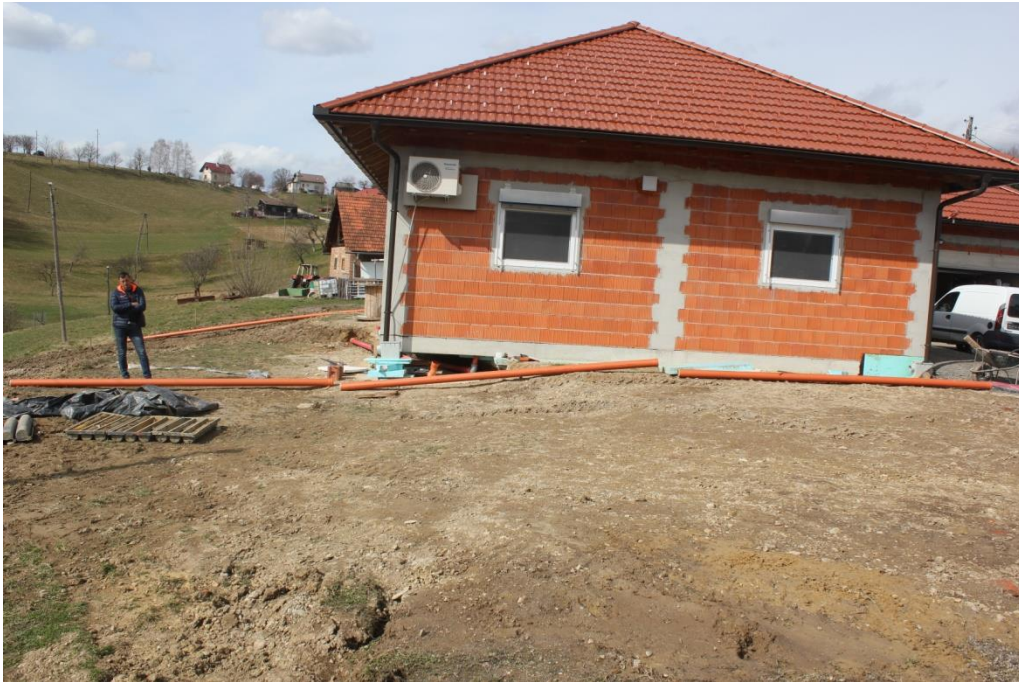
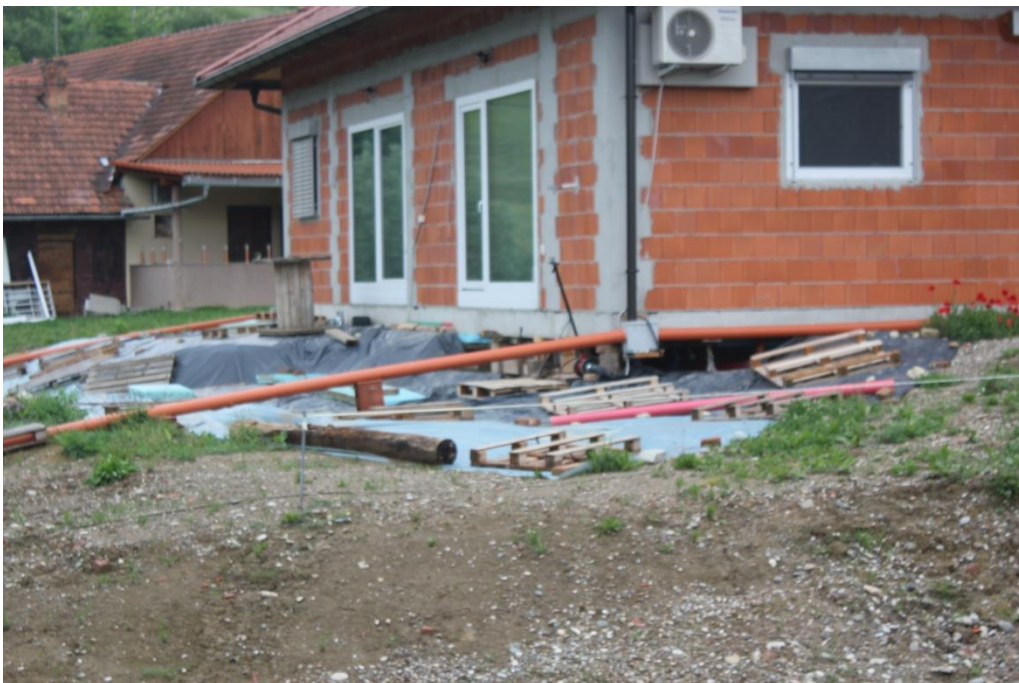
*Pogled na odlomni rob plazu na JV delu hiše, kateri je podprt z hidravličnimi dvigalkami.*

Ob zdrsu pobočja sem lastniku predlagal, da vogal objekta podpre preko manjših hidravličnih dvigalk 3-5 ton, s katerimi sprotno vsakih nekaj dni talno ploščo "prednapne" za nekaj mm.

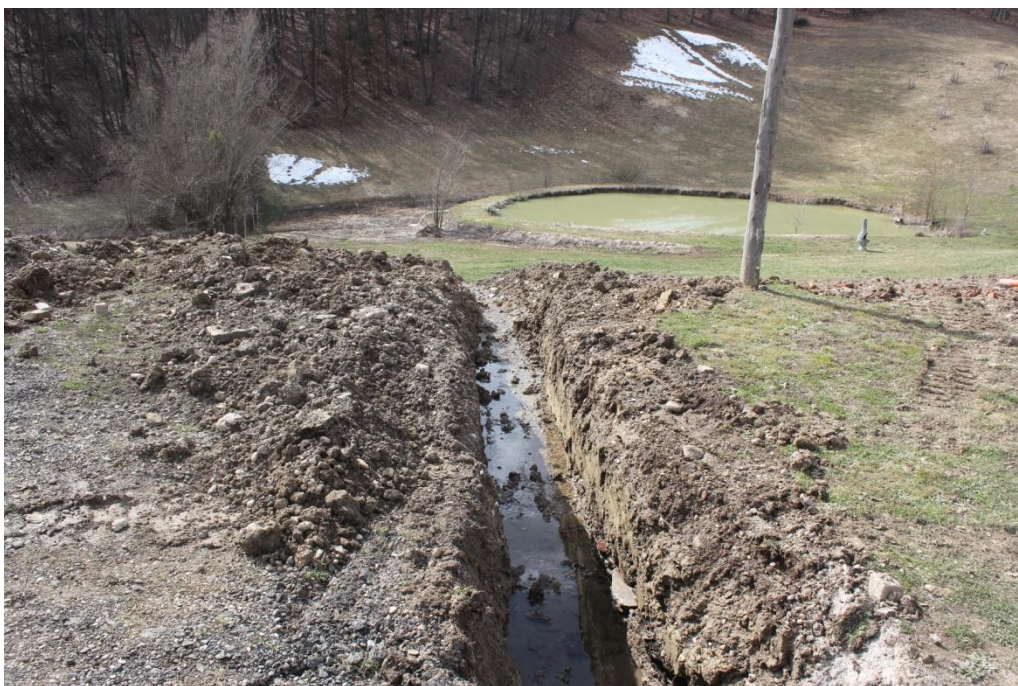
*Preko odlomnega roba je bil izveden prekop v globino cca 3m, pa se je pojavil močnejši pretok globinske vode.*

**Glavna problematika nestabilnosti tal je ta, da iz zaledja nad cesto dotekajo večje količine vode v območje nasipa pri hiši.**
